INFORME INSPECCIÓN TÉCNICA DE OBRA

Municipalidad de Pichilemu

Número de Informe: 4/2014
11 de diciembre de 2014

INFORME FINAL N°4, DE 2014, SOBRE
INSPECCIÓN TÉCNICA A LA OBRA
"REPOSICIÓN Y AMPLIACIÓN EDIFICIO
CONSISTORIAL DE PICHILEMU".

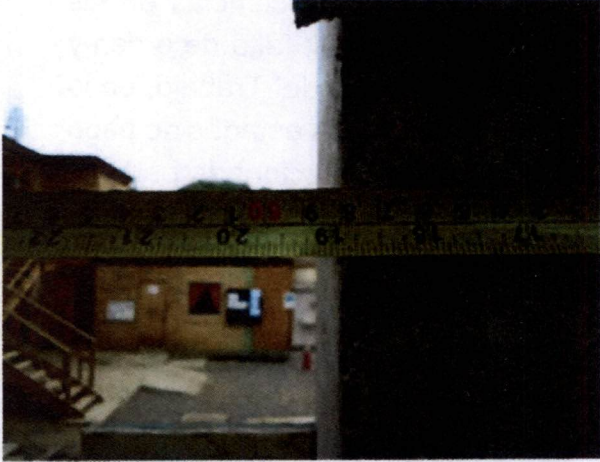
En efecto, la existencia de nidos de piedra se apreció principalmente en los recintos de los Departamentos de Salud, específicamente entre los ejes 14-N; de Educación, en el eje O, entre los ejes 7 y 9; Social, en el eje R, entre los ejes 7 y 8; Programa de Desarrollo Local, en el eje R, entre los ejes 7 y 8, y ODP, en el encuentro de los ejes Ñ y 13, todas deficiencias que incumplen la condición de monolitismo permanente que debe presentar todo elemento estructural de hormigón armado, según lo dispuesto en el numeral 10.1, letra b), de la Norma Chilena Oficial N°170, de 1985; Hormigón: Requisitos Generales, y el procedimiento de compactación descrito en el numeral 11.1, letras a) y b), de la misma norma, además de lo dispuesto en el numeral 2.5 de las especificaciones técnicas, que en lo medular, dispone que la colocación y compactación del hormigón se debe efectuar de tal manera de asegurar la homogeneidad de la mezcla, evitando la disgregación del material y la existencia de nidos de piedra (anexo N°1, fotografías N°s.1 al 6).

Fotografía N°1, de 28 de marzo de 2014: Pilar que presenta nidos de piedra en encuentro de ejes 14-N de la Lam. A N°03 que contiene la Planta P.-1 Nivel -3,00, Esc.1:100, de 12 de septiembre de 2012.

Al efecto, se mantiene la observación en tanto esa municipalidad no acredite la efectiva subsanación de los defectos advertidos, de lo que deberá dar cuenta a esta Contraloría Regional en el término de 60 días hábiles contados desde la recepción de este informe, sin perjuicio de su verificación en una posterior visita de seguimiento.

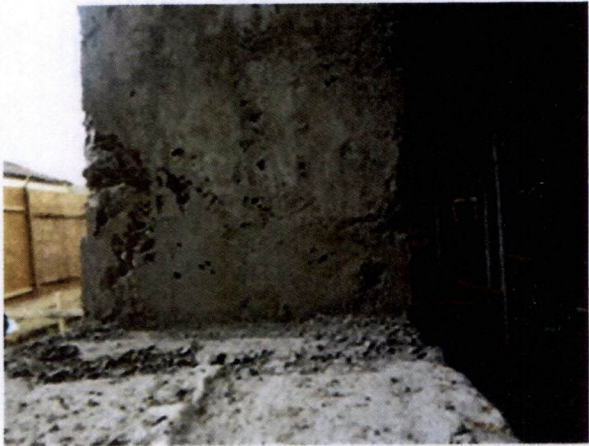
Fotografía N°3, de 28 de marzo de 2014: Borde interior oriente de vano que presenta nido de piedra en eje R, entre 7 y 8 de la Lam. A N°04 la Planta P.1 nivel 0,00, Esc.1:100, de 12 de septiembre de 2012.

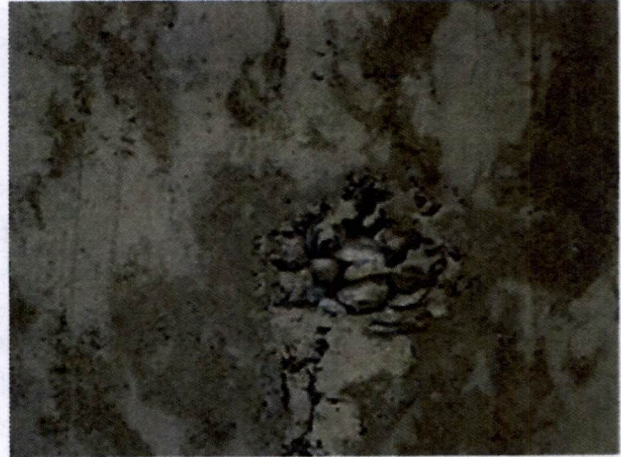
Fotografía N°4, de 28 de marzo de 2014: Detalle muro entre ejes Ñ y 13 de la Lam. Tipo A N°03 que contiene la Planta P.-1 nivel -3,00, Esc.1:100, de 12 de septiembre de 2012, que presenta nido de piedras.

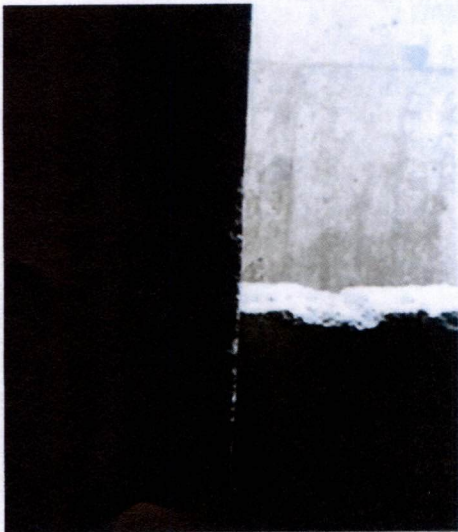
Fotografía N°5, de 28 de marzo de 2014: Pilar ubicado en eje R, entre ejes 7 y 8 de la Lámina Tipo A N°03, de la Planta piso -1 nivel -3,00, Esc. 1:100, de 12 de septiembre de 2012.

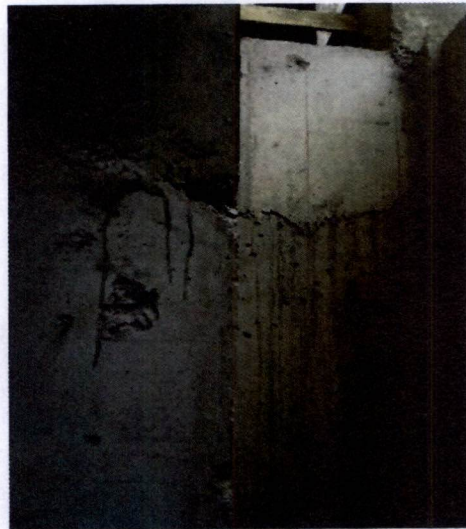
Fotografía N°6, de 28 de marzo de 2014: Esquina eje 7, entre R y U, de la Lam. A N°03, de la Planta P.-1 nivel -3,00, Esc.1:100, de 12 de septiembre de 2012, que presenta nido y desprendimiento del material.

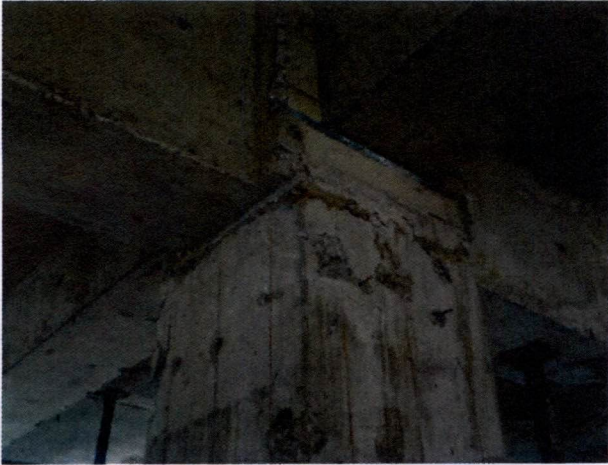
a) En las visitas practicadas a la obra se advirtieron defectos constructivos en la colocación del hormigón, los que causaron pérdida de geometría en los elementos verticales y horizontales que conforman la estructura soportante del edificio, generando deformaciones en los recintos destinados a las dependencias del Departamento Social, la Dirección de Desarrollo Comunitario y la Dirección de Obras Municipales, lo que vulnera lo dispuesto en el numeral 10.1, letra c), de la Norma Chilena Oficial N°170, de 1985; Hormigón: Requisitos Generales, que señala que la colocación de estos elementos debe efectuarse con los equipos adecuados y mediante los procedimientos necesarios para mantener las dimensiones y la forma geométrica de los elementos a hormigonar (anexo N°1, fotografías N°s.7 al 12).

Cabe consignar que las referidas deficiencias no fueron advertidas por la correspondiente inspección técnica de obras e incumplen el ítem 2.4.4, N°s.1, 4 y 6, de las especificaciones técnicas, referidos a las Disposiciones Generales de los Moldajes, los que deberán ser lo suficientemente sólidos para que los elementos resistentes no sufran deformaciones bajo las cargas que deban soportar, y consultarán las correspondientes contraflechas para que sus caras inferiores queden perfectamente planas, debiendo afianzarse mediante un sistema especial que impida su deformación.

Fotografía N°7, de 28 de marzo de 2014: Pérdida de geometría en encuentro de pilar y viga, y presencia de restos de moldajes entre los ejes Q y 9 de la Lam. Tipo A N°4, que contiene la Planta P.1 Nivel 0,00, Esc.1:100, de 12 de septiembre de 2012.

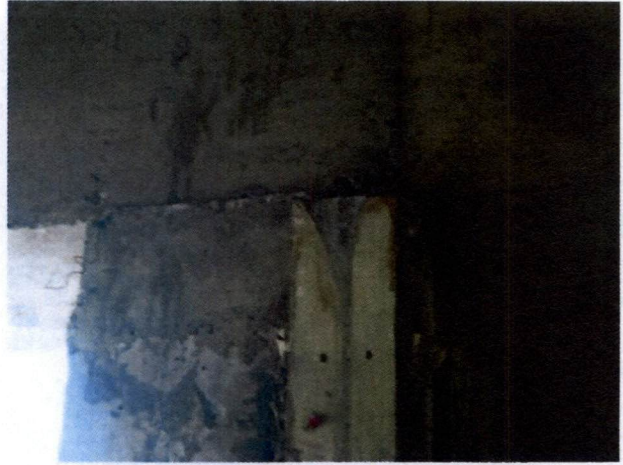
Fotografía N°8, de 16 de mayo de 2014: Pérdida de geometría en encuentro de pilar y viga, entre ejes R y 7 de la Planta de Estructura 1^{er.} piso de la Lam. N°CL 3785-105, que contiene la Planta de Cielo, Esc. 1:75, de abril de 2012.

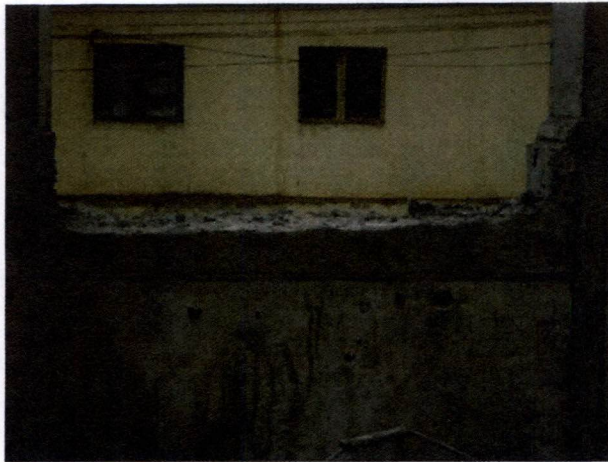
Fotografía N°9, de 28 de marzo de 2014: Vista de la deformación de un vano de ventana tipo VE2, en eje R, entre ejes 11 y 12, de la Lam. Tipo A N°05, que contiene la Planta P. 2 Nivel 3,00, Esc.1:100, de 12 de septiembre de 2012.

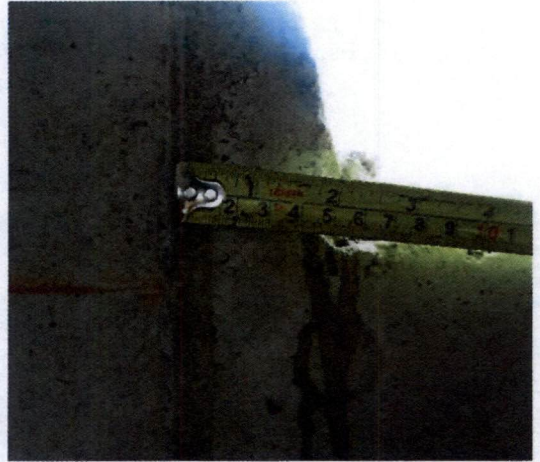
Fotografía N°10, de 28 de marzo de 2014: Encuentro interior de vano de ventana tipo VE2b, en eje R, entre ejes 7 y 8 de Lam. Tipo A N°04, que contiene la Planta Piso 1 Nivel 0,00, Esc. 1:100, de 12 de septiembre de 2012.

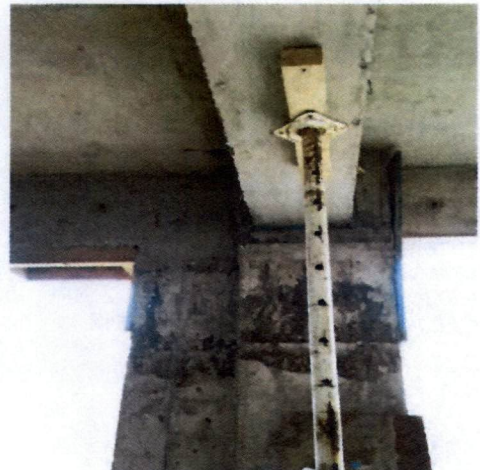
Fotografía N° 12, de 28 de marzo de 2014: Vista de la deformación de un elemento vertical en eje R, entre los ejes 8 y 9, de la Lam. Tipo A N°4, que contiene la Planta P.1 Nivel 0,00, Esc. 1:100, de 12 de septiembre de 2012.

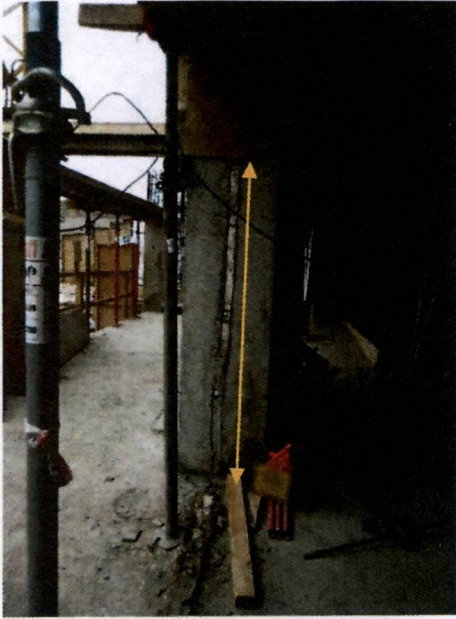
b) Del mismo modo, en algunos elementos de hormigón armado se constataron defectos constructivos que provocaron la pérdida de geometría en las juntas de dilatación, generando deformaciones y pérdida de linealidad en los recintos de Estacionamientos, Portal de Acceso, y Departamento de Salud, lo que vulnera lo dispuesto en el numeral 10.5.3 de la Norma Chilena Oficial N°170, de 1985; Hormigón: Requisitos Generales, que señala que en la preparación y ejecución de la junta se deben adoptar los procedimientos que aseguren una unión monolítica del hormigón. Dicha deficiencia, además, impide determinar el cumplimiento del artículo 10 del decreto supremo N°61, de 2011, del Ministerio de Vivienda y Urbanismo, que aprueba el reglamento que fija el diseño sísmico de edificios que, en lo que interesa, regula la distancia mínima entre los cuerpos de un mismo edificio.

Fotografía N°13, de 28 de marzo de 2014: Vista de la junta en elemento vertical entre los ejes Ñ-O y 10-12 de la Lam. Tipo A N°03, que contiene la Planta P.-1 Nivel -3,00, Esc.1:100, de 12 de septiembre de 2012.

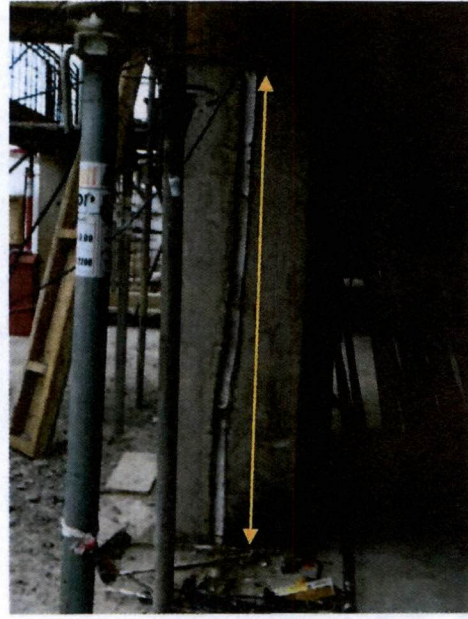
Fotografía N°14, de 14 de mayo de 2014: Ilustración de pilar en encuentro de ejes Ñ-O y 10-11, de la Lam. A N°03, que contiene la Planta P.-1 Nivel -3,00, Esc.1:100, de 12 de septiembre de 2012, que denota la falla en la junta.

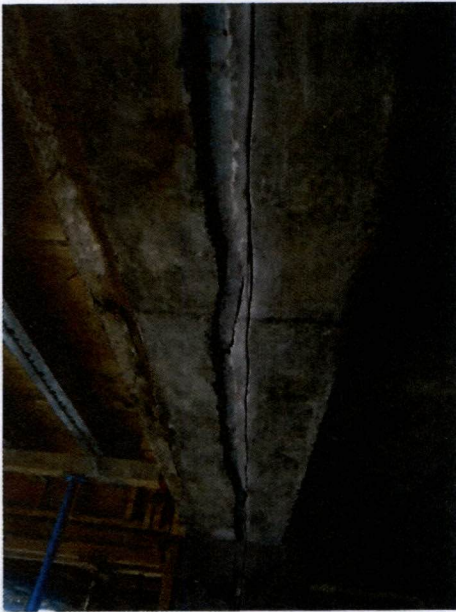
Fotografía N°15, de 14 de mayo de 2014: Vista de cadena ubicada entre los ejes Ñ-O y 8-9 de la Lam. A N°02 que contiene la Planta P.-2 Nivel -5,50, Esc. 1:100, de 12 de septiembre de 2012.

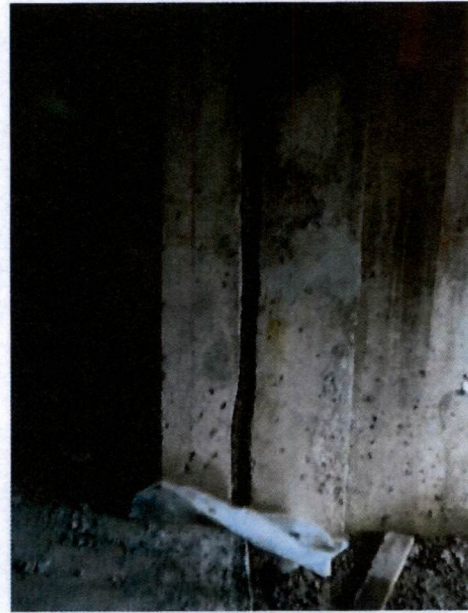
Fotografía N°16, de 14 de mayo de 2014: Junta en elemento vertical de eje 9, entre Ñ y O de la Lam. A N°02, que contiene la Planta P.-2 Nivel -5,50, Esc.1:100, de 12 de septiembre de 2012.

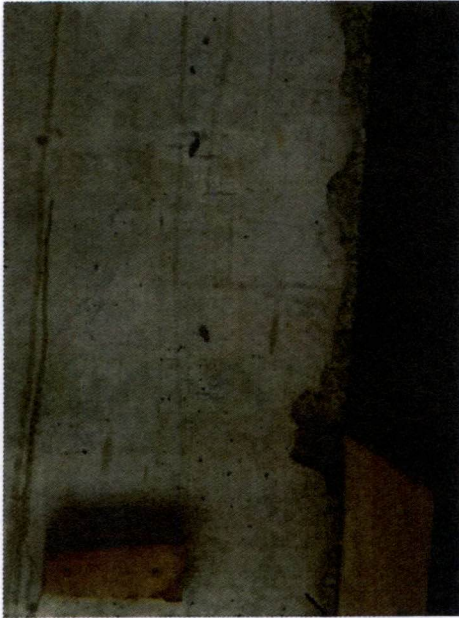
Esta deficiencia se aparta de lo dispuesto en las letras a) y b) del numeral 10.1 "Generalidades en la Colocación del Hormigón", y numeral 13.1.1 "Desmolde y Descimbre", de la Norma Chilena Oficial N°170 de 1985; Hormigón: Requisitos Generales, específicamente acerca que el retiro de los moldajes debe realizarse sin producir sacudidas, choques ni destrucción de aristas, esquinas o la superficie del hormigón.

Fotografía N°17, de 28 de marzo de 2014: Esquina de elemento con desprendimiento de material en eje Ñ, entre ejes 13 y 14, de la Lam. A N°03, que contiene la Planta P. -1 Nivel -3,00, Esc.1:100, de 12 de septiembre de 2012.

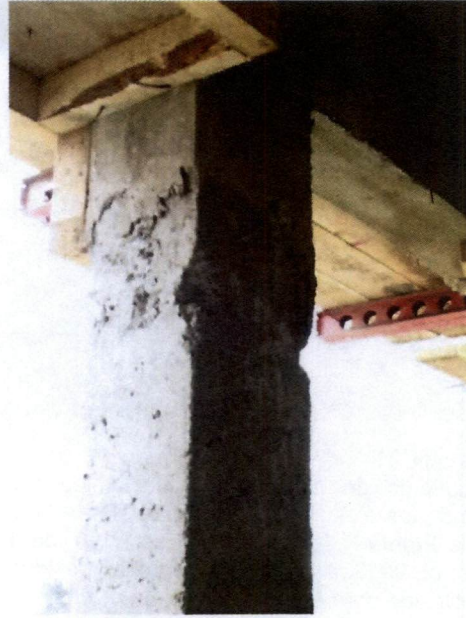
Fotografía N°18, de 28 de marzo de 2014: Desprendimiento de material en pilar ubicado en el encuentro de los ejes O y 8 de la Lam. Tipo A N°4, que contiene la Planta Piso 1 Nivel 0,00, Esc. 1:100, de 12 de septiembre de 2012.

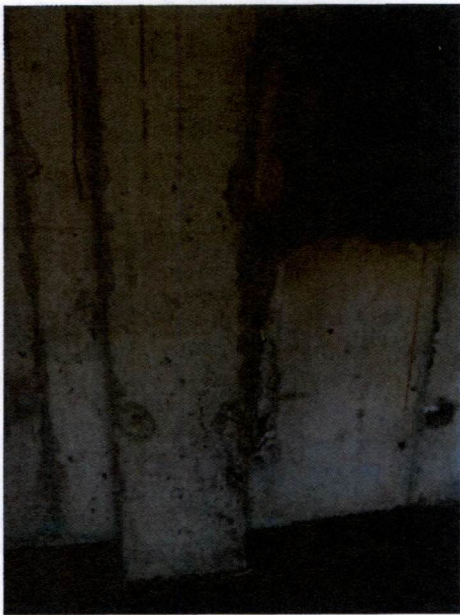
Fotografía N°19, de 28 de marzo de 2014: Desprendimiento en encuentro de ejes R y 10 de la Lam. A N°03, que contiene la Planta Piso -1 Nivel -3,00, Esc.1:100, de 12 de septiembre de 2012.

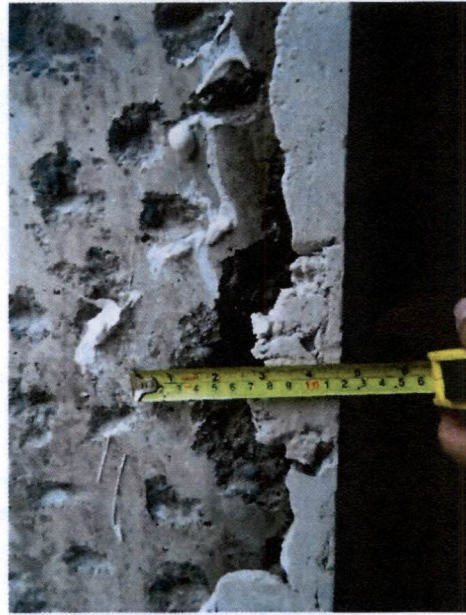
Fotografía N°20, de 14 de mayo de 2014: Desprendimiento en esquina de pilar eje 14, entre ejes Q y R de la Lam A N°03, que contiene la Planta P.-1 Nivel -3,00, Esc. 1:100, de 12 de septiembre de 2012.

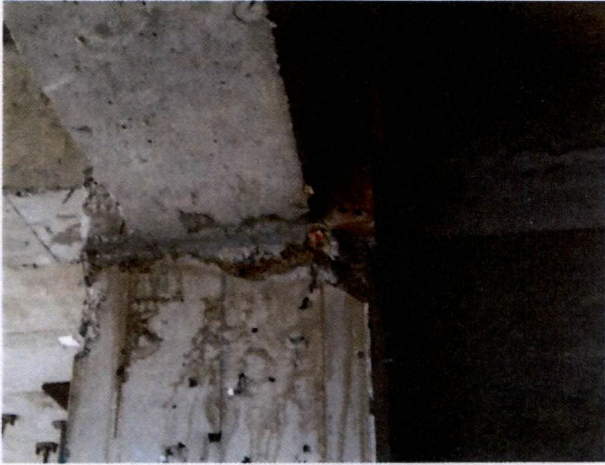
Fotografía N°21, de 28 de marzo de 2014: Desprendimiento de material en pilar ubicado en el encuentro de los ejes P y 8 de la Lam. Tipo A N°4, que contiene la Planta P.1 Nivel 0,00, Esc.1:100, de 12 de septiembre de 2012. Asimismo, se aprecian residuos del material utilizado para el moldaje.

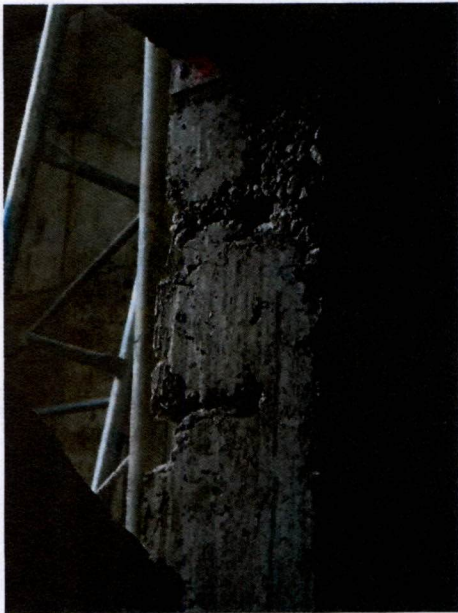
En efecto, algunos muros y pilares presentaban armaduras a la vista, lo que transgrede lo señalado en la tabla "Recubrimiento libre mínimo de las enfierraduras", definida en el ítem 7.7.1 del artículo 3° del decreto supremo N°60, de 2011, que aprueba el reglamento que fija los requisitos de diseño y cálculo para el hormigón armado, que agrega en su apartado R 7.7 que los recubrimientos mínimos se exigen y tienen su fundamento en la transferencia de esfuerzo de las barras de refuerzo al hormigón, en la protección de la armadura contra la corrosión, y la protección de ésta contra los efectos del fuego, provocando un efecto retardador.

Asimismo, lo advertido también transgrede lo preceptuado en la Norma Chilena Oficial NCh N°430, de 2008, Hormigón Armado: Requisitos de diseño y cálculo, ítem 7.7, que detalla los recubrimientos mínimos a fin de permitir la transferencia de cargas desde las enfierraduras al hormigón y proteger las armaduras contra la corrosión y el fuego (anexo N°1, fotografías N°s.22 al 26).

Fotografía N°22, de 28 de marzo de 2014: Borde interior de vano dispuesto en eje 6, entre ejes 6 y 7 de la Lam. Tipo A N°03, que contiene la Planta Piso -1 Nivel -3,00, Esc. 1:100, de 12 de septiembre de 2012.

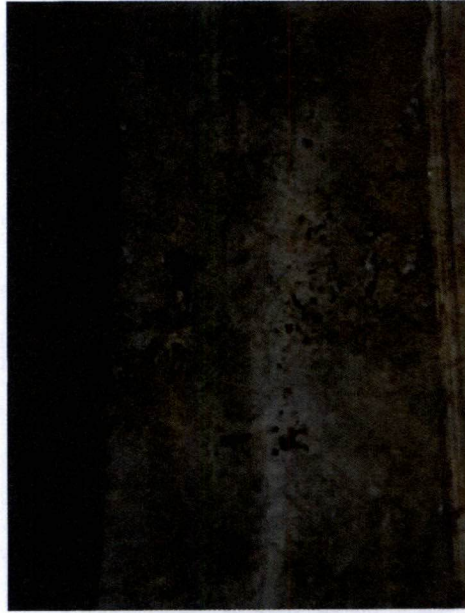
Fotografía N°23, de 14 de mayo de 2014: Enfieradura en eje P, entre ejes 6 y 7 de la Lámina A N°02, que contiene la Planta Piso -2 Nivel -5,50, Escala 1:100, de 14 de mayo de 2014.

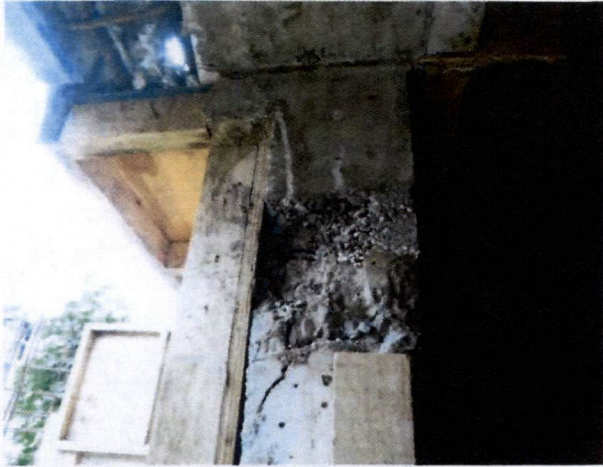
Fotografía N°24, de 14 de mayo de 2014: Enfierradura y desprendimiento de material en eje O, entre ejes 6 y 7 de la Lam. A N°02, que contiene la Planta P.-2 Nivel -5,50, Esc.1:100, de 12 de septiembre de 2012.

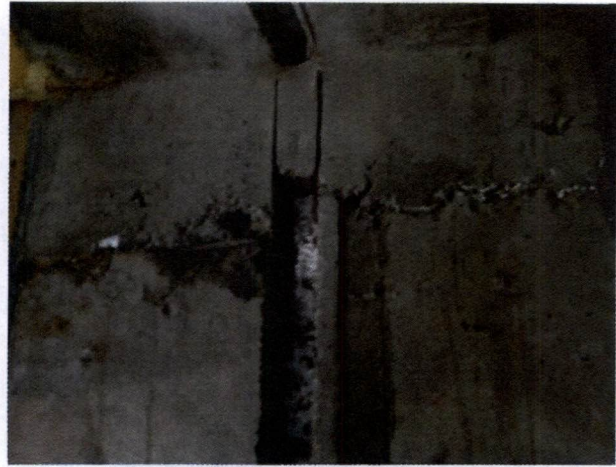
Fotografía N°25, de 14 de mayo de 2014: Enfierradura en eje 8, entre ejes Ñ y O, de la Lámina A N°02, que contiene la Planta P. -2 Nivel -5,50, Esc. 1:100, de 12 de septiembre de 2012.

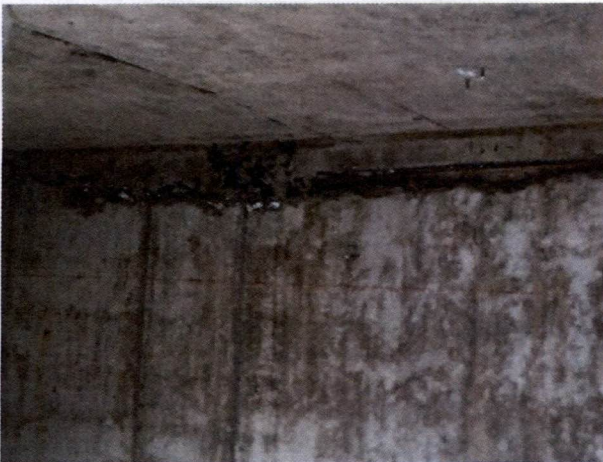
Fotografía N°26, de 16 de mayo de 2014: Enfierradura a la vista en parte superior de muro de eje 6, entre ejes O y P, de la Lam. A N°04, que contiene la planta P.1 Nivel 0,00, Esc.1:100, de 12 de septiembre de 2012.

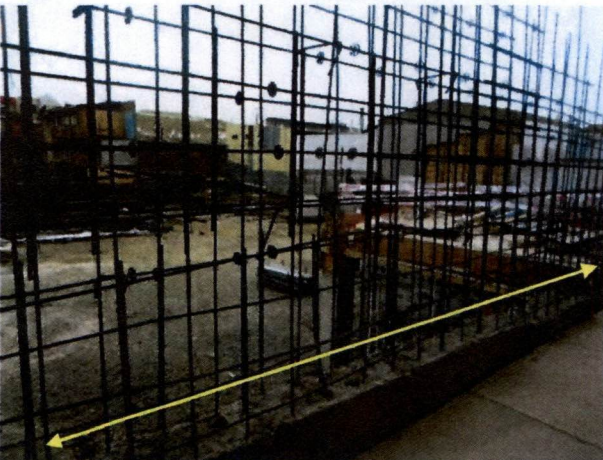
La inspección técnica no ha velado por la correcta posición de las enfierraduras en el hormigón armado ejecutado, incumpliendo en algunos casos con la disposición proyectada para cada elemento, verificándose situaciones tales como armaduras horizontales deformadas y utilización de ganchos y estribos sin cumplir la curvatura mínima de doblado, deficiencias que

Fotografía N°27, de 28 de marzo de 2014: Elevación de muro ubicado al costado oriente de la Plaza Ceremonial, en el eje N, entre ejes 8 y 9, de la Lámina Tipo A N°03, que contiene la Planta Piso -1 Nivel -3,00, Escala 1:100, de 12 de septiembre de 2012, cuya enfierradura vertical presentaba deformaciones.

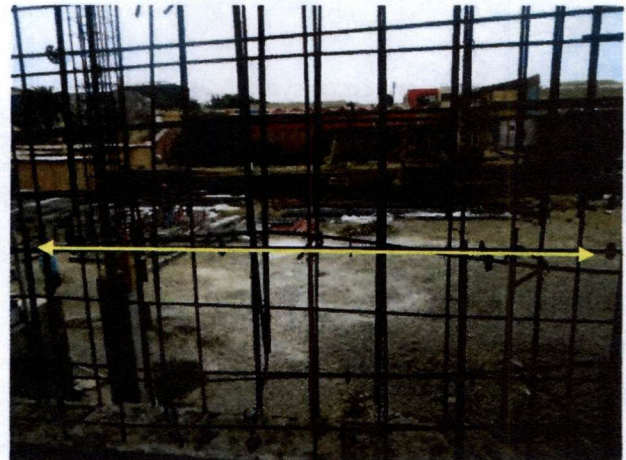
Fotografía N°28, de 28 de marzo de 2014: Elevación de muro del eje N, entre ejes 8 y 9, cuya enfierradura horizontal presentaba deformaciones.

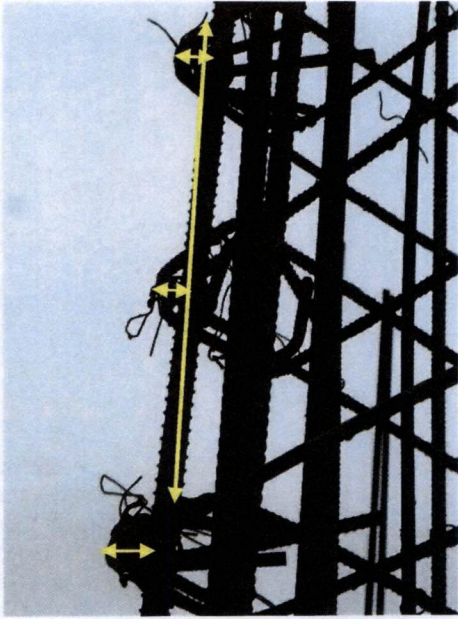
Fotografía N°29, de 28 de marzo de 2014: Esquina eje P, entre ejes 13-14 de la Lam. A N°05, Planta P.2 Nivel 3,00, cuyos estribos no amarraban a tope la enfierradura vertical, existiendo aberturas superiores a 1,5 cm.

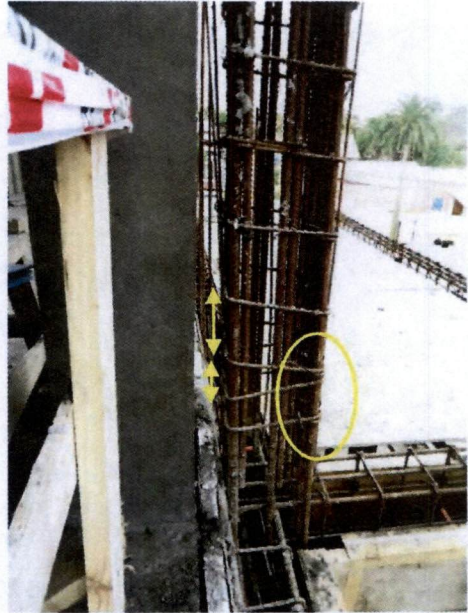
Fotografía N°30, de 16 de mayo de 2014: Enfierradura de pilar en eje 13 de la elevación eje O de la Lam. Elevación Ejes O y R del plano de estructuras CL N°3785-107, de junio de 2012, con estribos con separación mayor a la requerida.

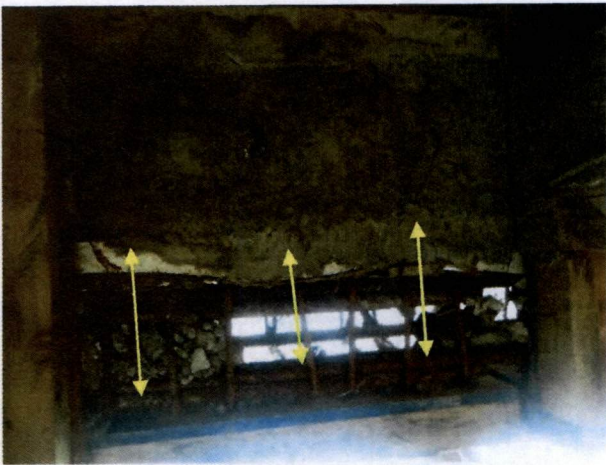
Fotografía N°31, de 14 de mayo de 2014: Viga eje O, entre ejes 6 y 7 de la Lam. A N°02, que contiene la Planta P.-2 Nivel -5,50, Esc.1:100, de 12 de septiembre de 2012, con estribos colocados a distintos distanciamientos y la eventual falta de monolitismo del hormigón, al tener distintas edades y pérdida de geometría.

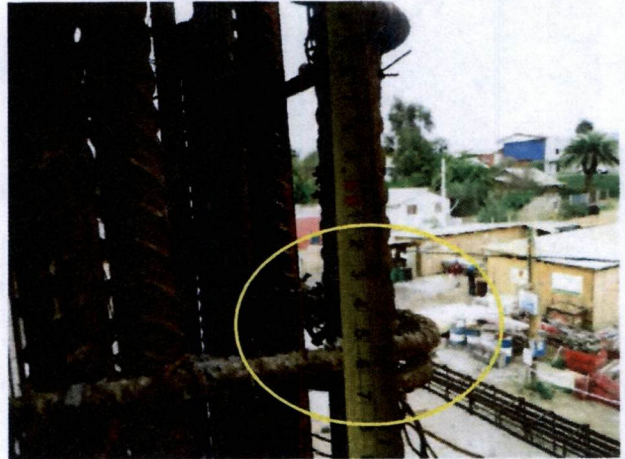
Fotografía N°32, de 14 de mayo de 2014: Pilar en eje 13, de la elevación O, de la Lam. Elevación ejes O y R del plano de estructura CL N°3785-107, de junio de 2012, que identifica el doblaje insuficiente de las armaduras.

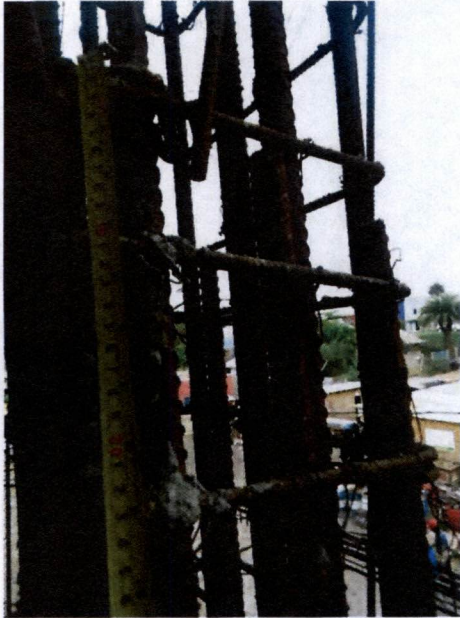
Fotografía N°33, de 16 de mayo de 2014: Enfierraduras eje 13 de la elevación Eje O de la Lam. de Elev. Ejes O y R. contenida en Plano N°CL 3785-107. de junio de 2012.

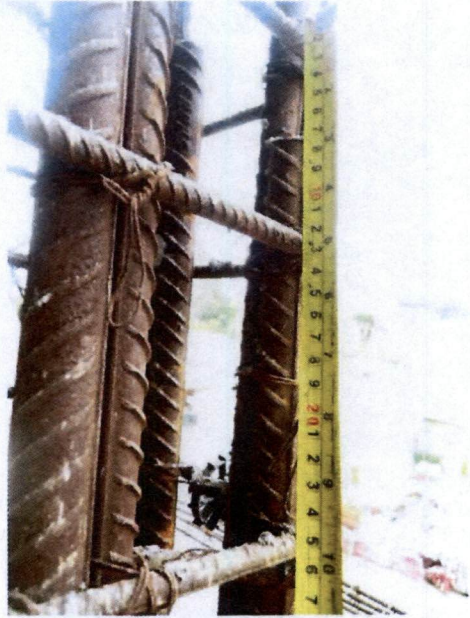
Fotografía N°34, de 16 de mayo de 2014: Enfierraduras eje 13 de la elevación Eje O de la Lam. de Elev. Ejes O y R. contenida en Plano N° CL 3785-107. de junio de 2012.

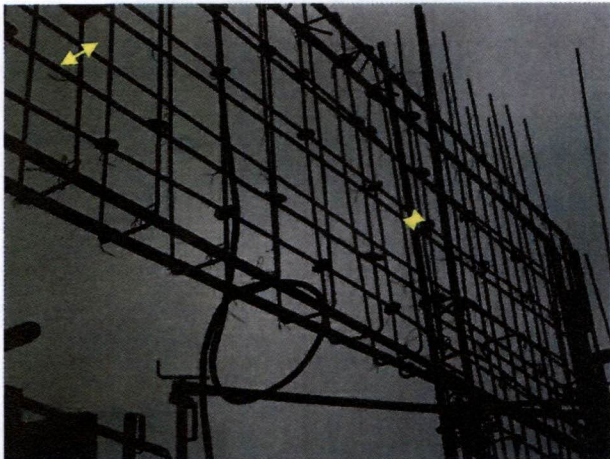
Fotografía N°35, de 28 de marzo de 2014: Enfierraduras eje O, entre ejes 6-7 de la Lam. A N°05 que contiene la Planta P.2 Nivel 3,00 Esc.1:100, de 12 de septiembre de 2012, muestra pérdida de paralelismo en armadura horizontal inferior.

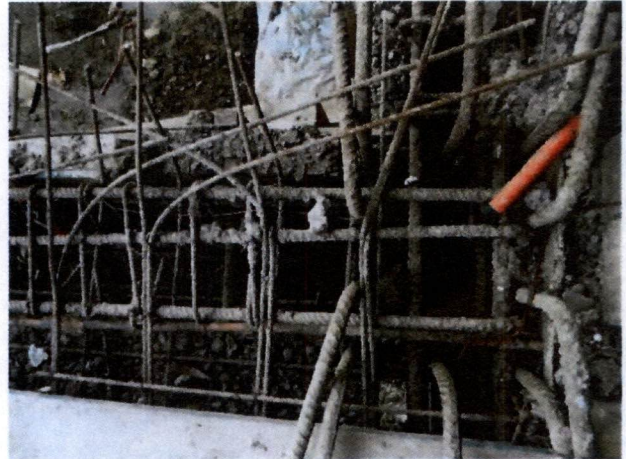
Fotografía N°36, de 14 de mayo de 2014: Armadura en eje O, entre ejes 6 y 7 de la Lam. A N°04, que contiene la Planta P.-1 Nivel -3,00, Esc.1:100, de 12 de septiembre de 2012, se observa presencia de suciedad y arranques doblados.

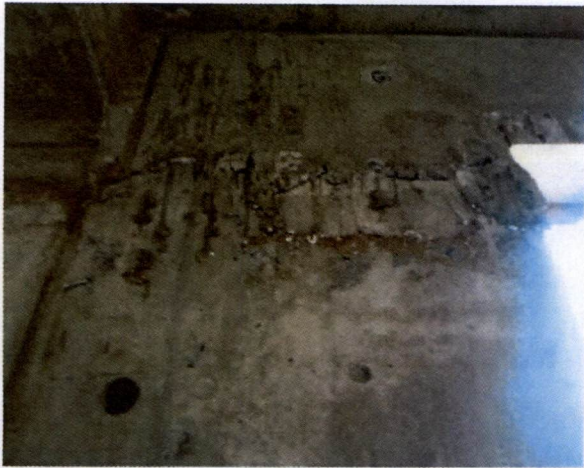
Fotografía N°37, de 28 de marzo de 2014: cadena en eje R, entre ejes 7 y 8, de la Lámina Tipo A N°04, que contiene la Planta Tipo 1 Nivel 0,00, Esc.1:100 de 12 de septiembre de 2012.

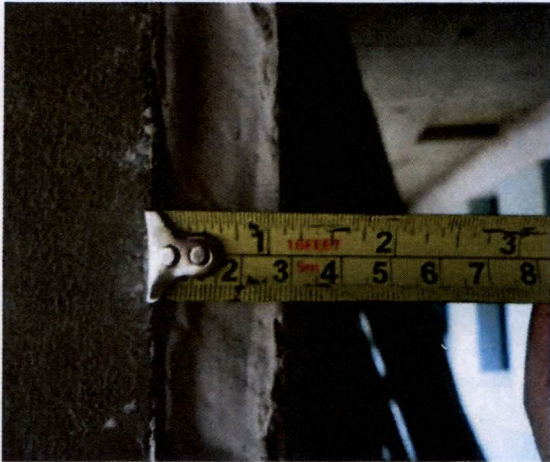
Fotografía N°39, de 14 de mayo de 2014, espesor de recubrimiento superior a 2,5 cm. en muro sector norponiente de eje O, entre ejes 13 y 14 de la Lam A N°03, que contiene Planta Piso -1 Nivel -3,00, Esc.1:100, de 12 de sept. de 2012.

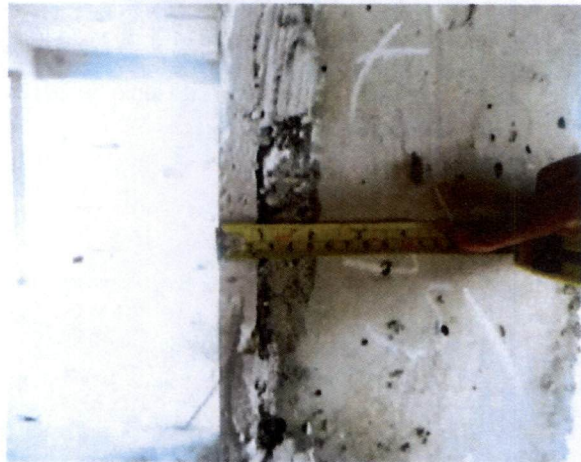
Fotografía N°40, de 14 de mayo de 2014, espesor de 2 cm. en muro sector surorientado de eje O, entre ejes 13 y 14 de la Lam. A N°03, que contiene la Planta Piso -1 Nivel -3,00, Esc. 1:100, de 12 de septiembre de 2012.

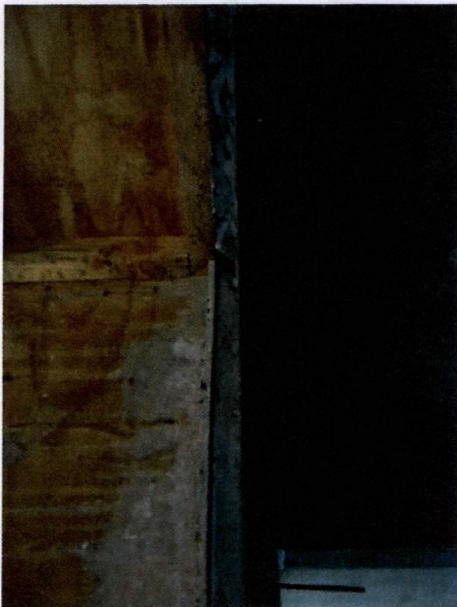
Fotografía N°41, de 14 de mayo de 2014: Muro eje 14, entre Q y R de la Lam. A N°03, la Planta P.-1 Nivel -3,00, Esc.1:100, de 12 de septiembre de 2012.

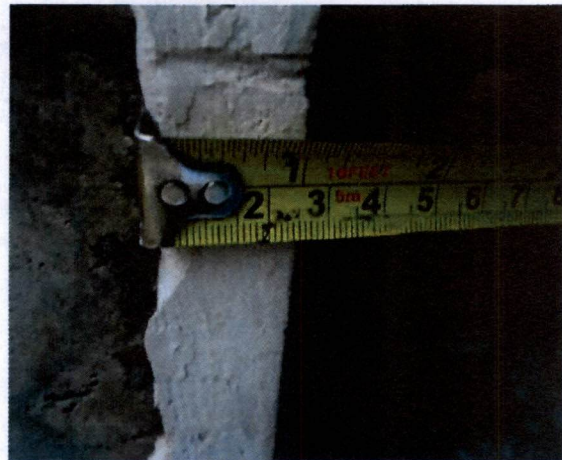
Fotografía N°42, de 14 de mayo de 2014: Detalle eje 14, entre Q y R, que se muestra en fotografía N°41.

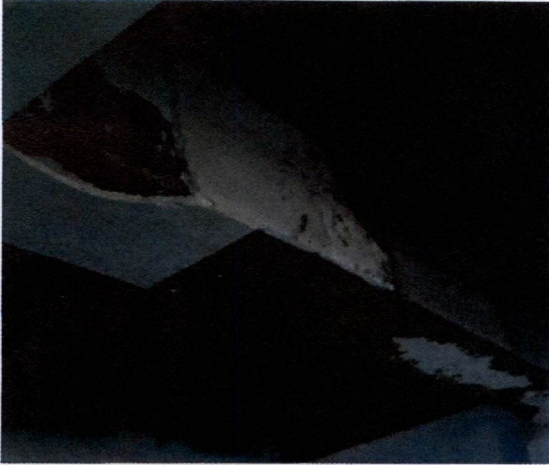
Fotografía N°43, de 8 de agosto de 2014: Viga eje Q, entre ejes 8 y 10 de la Lam. A N°5, Planta P.2 Nivel 3,00, Esc.1:100, de 12 de septiembre de 2012.

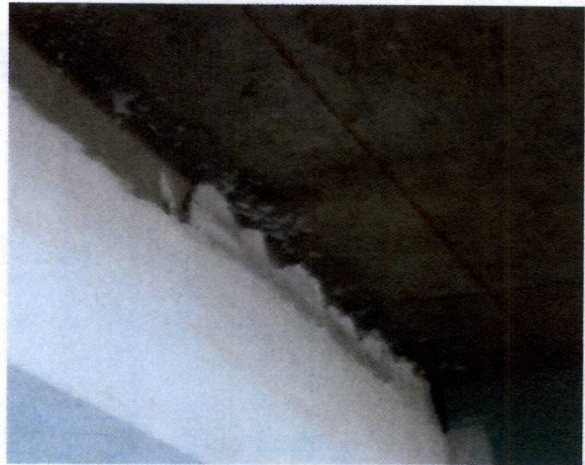
Fotografía N°44, de 8 de agosto de 2014: Viga eje Q, entre ejes 9 y 10 de la Lam. A N°5, Planta P.2 Nivel 3,00, Esc.1:100, de 12 de septiembre de 2012.

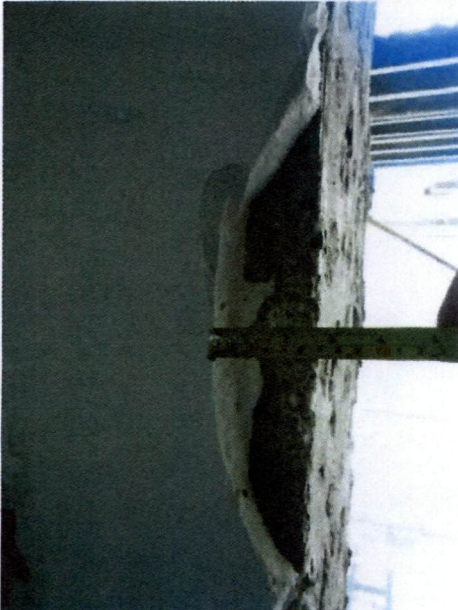
Fotografía N°45, de 8 de agosto de 2014: Muro eje R, entre ejes 13 y 14 de la Lam. A N°05, Planta P.2 Nivel 3,00, Esc.1:100, de 12 de septiembre de 2012.

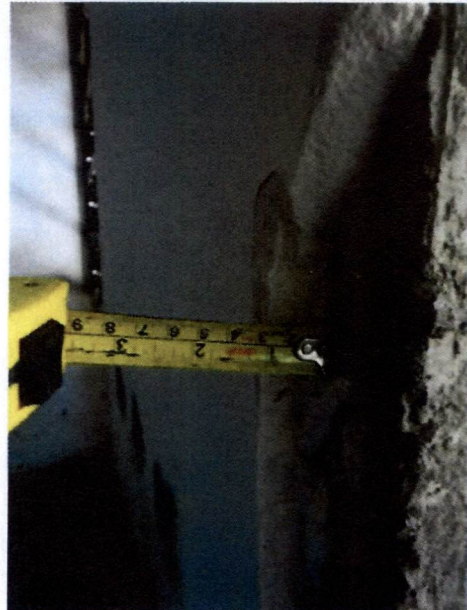
Fotografía N°46, de 8 de agosto de 2014: Ilustración que ilustra el excesivo espesor del recubrimiento del eje R.

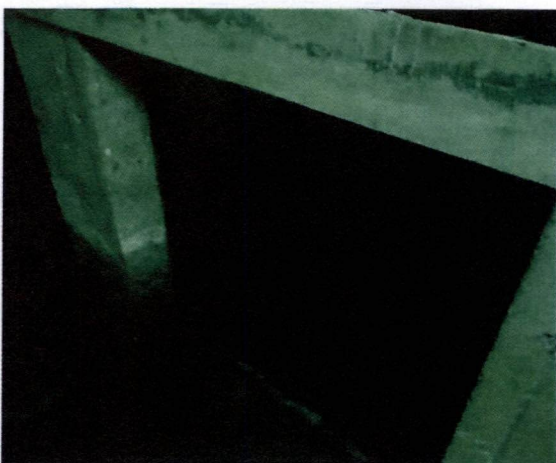
Fotografía N°47, de 8 de agosto de 2014: Afloramiento de la napa freática en excavación de ascensor, entre los ejes P-Q y 13-14, de la Lam. A N°2, que contiene la Planta P.-2 Nivel -5,50, Esc.1:100, de 12 de septiembre de 2012.

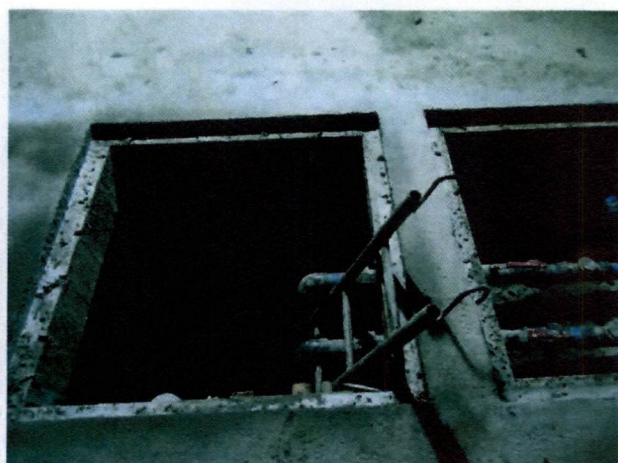
Fotografía N°48, de 8 de agosto de 2014: Acumulación de agua producto de afloramiento de la napa en cámaras, entre ejes P-Q y 9-10 de la Lam. A N°2, que contiene la Planta P.-2 Nivel -5,50, Esc.1:100, de 12 de septiembre de 2012.

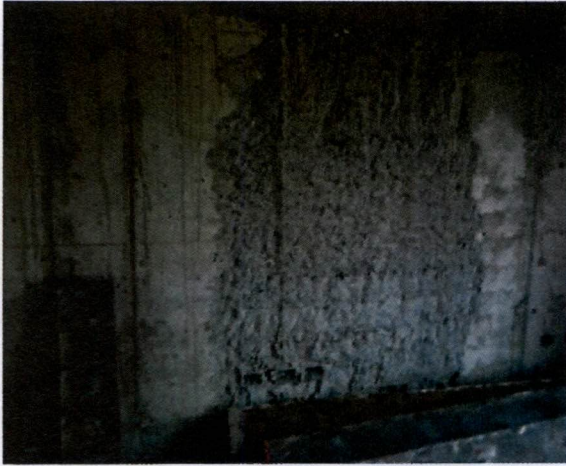
Fotografía N°49, de 28 de marzo de 2014: Eje 6, entre ejes P y Q de la Lámina A N°04, que contiene la Planta Piso 1 Nivel 0,00, Esc.1:100, de 12 de septiembre de 2012.

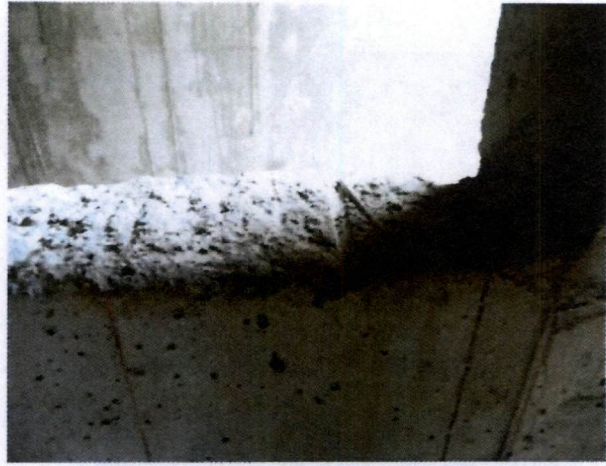
Fotografía N°50, de 28 de marzo de 2014: Eje R, entre ejes 11 y 13 de la Lámina Tipo A N°03, que contiene la Planta Piso -1 Nivel -3,00, Esc.1:100, de 12 de septiembre de 2012.

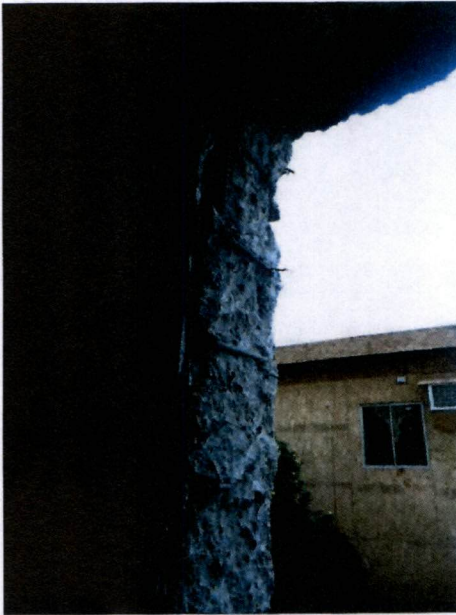
Fotografía N°51, de 14 de mayo de 2014: Eje 14, entre ejes Q y R de la Lámina Tipo A N°03, que contiene la Planta Piso -1 Nivel -3,00, Esc.1:100, de 12 de septiembre de 2012.

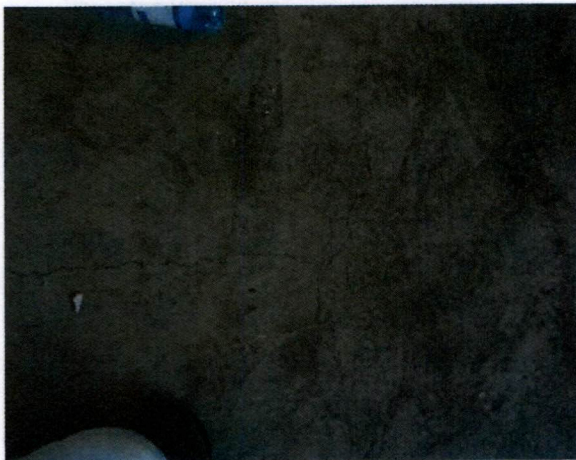
Se detectaron fisuras en radiere ejecutados en las dependencias de PRODESAL y la Dirección de Obras Municipales, las que eventualmente surgieron por una tardía realización de las juntas de dilatación o un deficiente proceso de curado del hormigón, vulnerando lo indicado en el numeral C.2, "Hormigones", de las especificaciones técnicas del proyecto, además de lo anotado en el numeral 12, "Protección y Curado", de la Norma Chilena Oficial NCh N°170, de 1985, Hormigón: Requisitos Generales (anexo N°1, fotografías N°s.52 al 55).

Fotografía N°52, de 8 de agosto de 2014: Fisuras en radier entre los ejes 8-9 y P-Q de la Lam. Tipo A N°05, que contiene la Planta Piso 2 Nivel 3,00, Esc.1:100, de 12 de septiembre de 2012.

En lo tocante, el municipio indicó que las aludidas fisuras se debieron a la ejecución defectuosa de la partida, las que fueron reparadas por el contratista, según consta en los protocolos de trabajo que acompaña.

No obstante lo expresado, y aun cuando esa entidad registró los defectos detectados en los radieres para su pertinente corrección, según consta en los protocolos que acompaña, no aportó antecedentes que den cuenta de la aprobación de la inspección técnica de la reparación de los elementos ni de su recepción conforme.

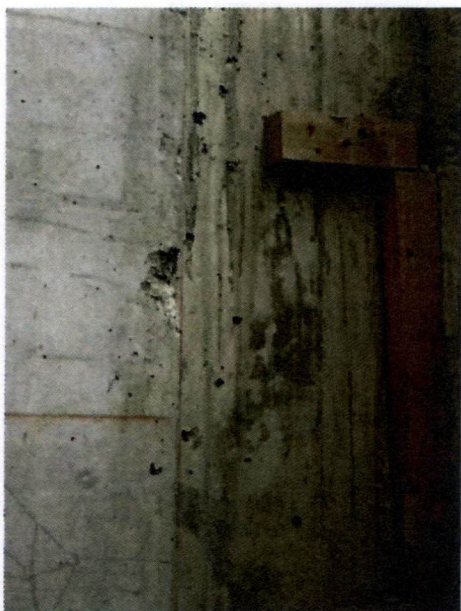
Fotografía N°56, de 28 de marzo de 2014, Vano de ventana no ejecutada en eje 7, entre R y U de la Lámina Tipo A N°03, que contiene la Planta Piso -1 Nivel-3,00, Esc.1:100, de 12 de septiembre de 2012.

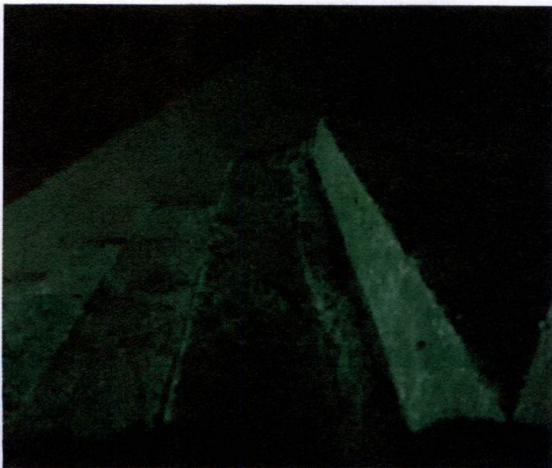
Las graderías ejecutadas en la escalera ubicada entre los ejes 13-14 y P-Q presentaban pérdida de linealidad, con deformaciones y/o desaplomos en su huella y contrahuella, deficiencia que si bien no compromete la funcionalidad del elemento, incumple lo establecido en el artículo 5.5.1 de la Ordenanza General de Urbanismo y Construcciones, sobre el arte y la buena técnica en la construcción (anexo N°1, fotografía N°57 y detalle).

Fotografía N°57, de 7 de agosto de 2014: Peldaño de escalera denota deformación de la huella del peldaño. Ubicada entre los ejes 13-14 y P-Q de la Lámina Tipo A N°03, de 12 de septiembre de 2012.
