# Informe Final Municipalidad de Pichilemu

Nº Informe: 96/09

PREG: 6042 REF.: 4499/09 INFORME FINAL N° 96 DE 2009, SOBRE AUDITORÍA CONSTRUCTIVA A OBRAS Y PERMISOS DE URBANIZACIÓN Y EDIFICACIÓN DESARROLLADOS BAJO LA RESPONSABILIDAD TÉCNICA DE LA MUNICIPALIDAD DE PICHILEMU.

1.- "MEJORAMIENTO ESCUELA COGUIL. COMUNA DE PICHILEMU. I.D: 4459 – 11039 – LP08."

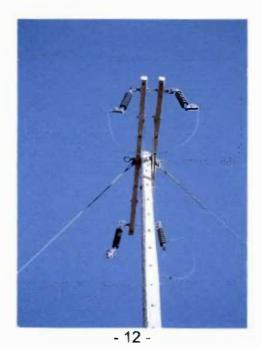
b) Se comprobó que la instalación de la red eléctrica ejecutada en el sector La Palmilla presentaba el hurto del conductor de cobre en un tramo de 478 metros, según se aprecia, a modo ilustrativo, en las fotografías Nos. 12 y 13.

Fotografía N° 12: Detalle del estado del poste de hormigón armado, luego de la sustracción del conductor de cobre
