INFORME INSPECCIÓN TÉCNICA DE OBRA

Municipalidad de Pichilemu

Número de Informe: 4/2014
11 de diciembre de 2014

INFORME FINAL N°4, DE 2014, SOBRE
INSPECCIÓN TÉCNICA A LA OBRA
"REPOSICIÓN Y AMPLIACIÓN EDIFICIO
CONSISTORIAL DE PICHILEMU".

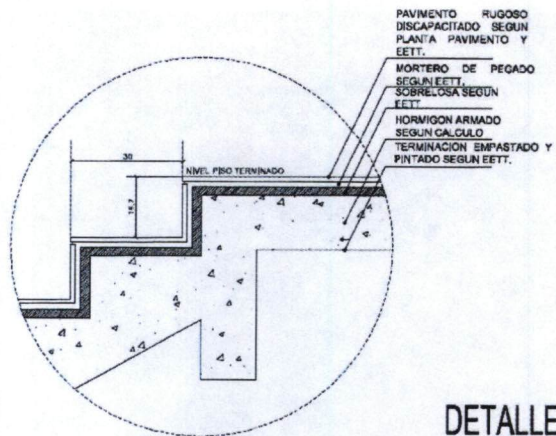
DETALLE 3
ESC. 1:10

Las graderías ejecutadas en la escalera ubicada entre los ejes 13-14 y P-Q presentaban pérdida de linealidad, con deformaciones y/o desaplomos en su huella y contrahuella, deficiencia que si bien no compromete la funcionalidad del elemento, incumple lo establecido en el artículo 5.5.1 de la Ordenanza General de Urbanismo y Construcciones, sobre el arte y la buena técnica en la construcción (anexo N°1, fotografía N°57 y detalle).

Detalle Esc. 1:10, de la Lámina DE N°18. Detalle escalera y ascensor, de septiembre de 2012, que grafica la linealidad de los peldaños.

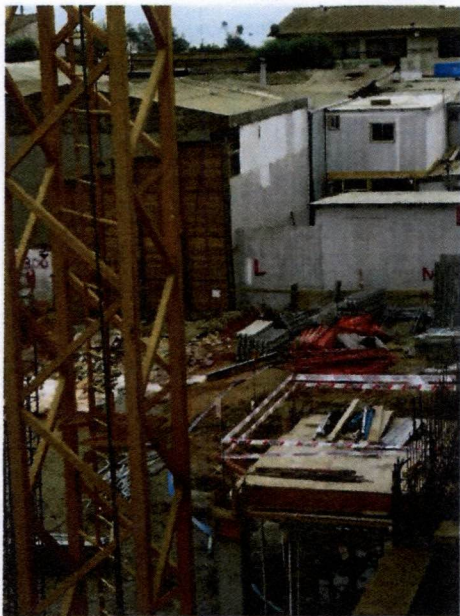
Fotografía N°58, de 28 de marzo de 2014: Vista hacia los módulos de Plaza Ceremonial y Auditorium.

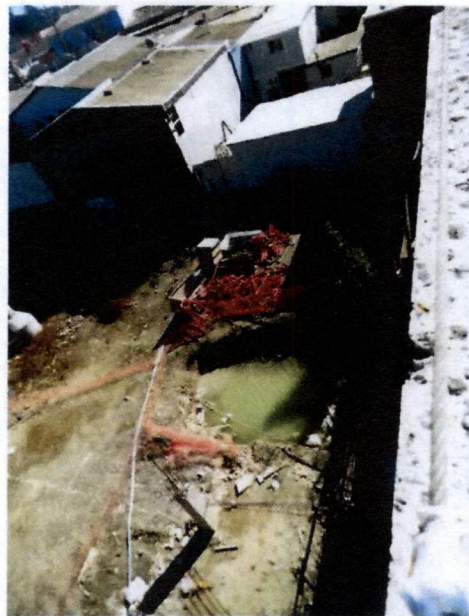
Fotografía N°59, de 8 de agosto de 2014: Vista hacia los módulos de Plaza Ceremonial y Auditorium.

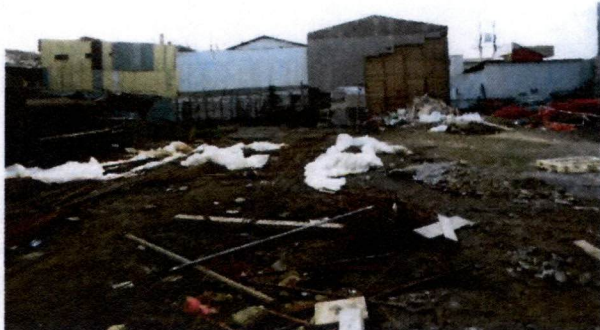
Fotografía N°60, de 14 de mayo de 2014: Vista hacia los módulos de Plaza Ceremonial y Auditorium.

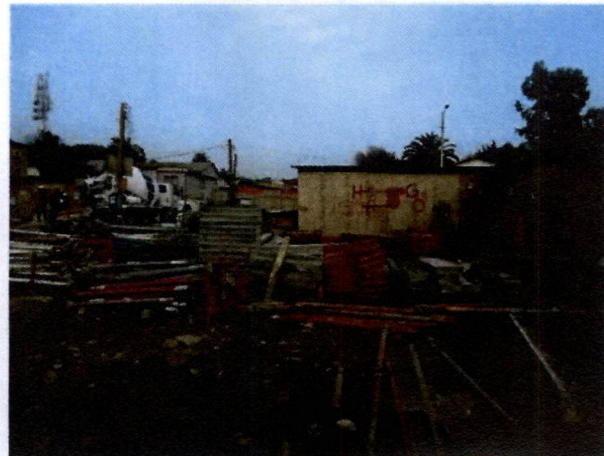
Fotografía N°61, de 24 de mayo de 2014: Vista del sector de instalaciones del personal de la obra.

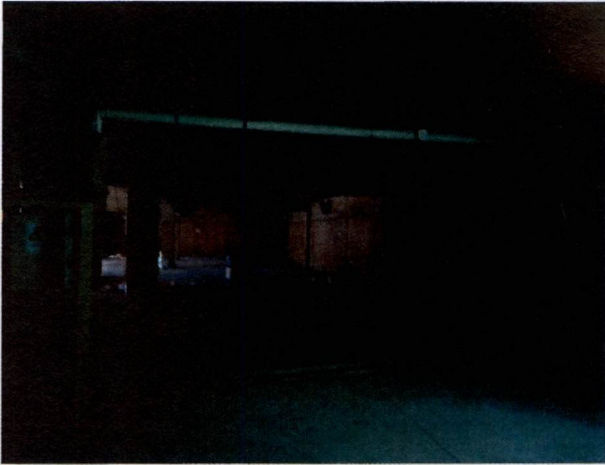
Fotografía N°62, de 27 de marzo de 2014: Excavación interior sin elementos de seguridad en el piso -2 nivel -5,50.

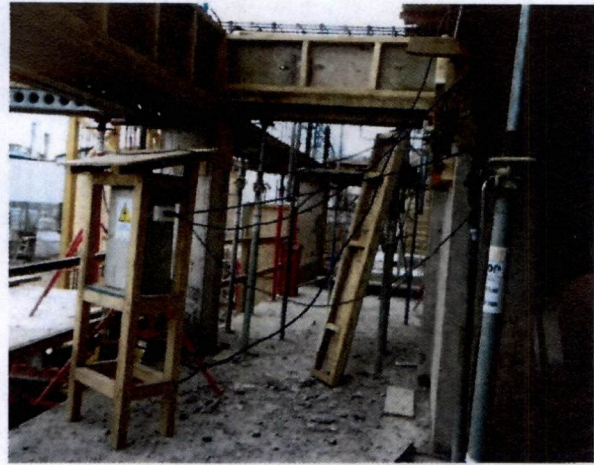
Fotografía N°63, de 14 de mayo de 2014: Cables obstaculizando el libre tránsito sin resguardo ni señalización, entre los ejes 10-11 y O-P, de la Lam.A N°04, que contiene la Planta Piso -1 nivel -3,00.

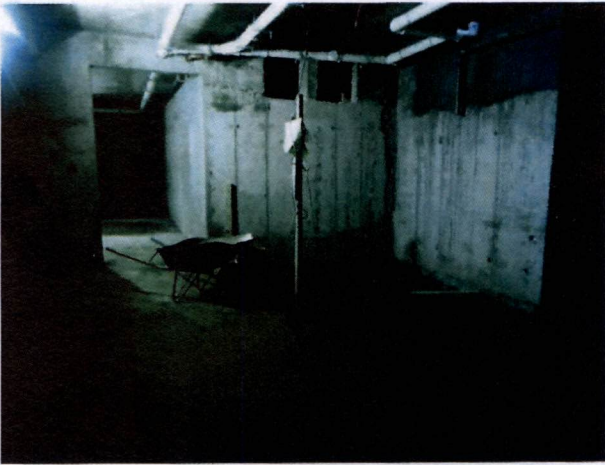
Fotografía N°64, de 14 de mayo de 2014: Excavación sin medidas de seguridad y señalización insuficiente, ubicada entre los ejes P-Q y 13-14, de la Lámina Tipo A N°02, que contiene la Planta Piso -2 Nivel -5,50.
