# **Municipalidad de Pichilemu**

**Número de Informe: 27/2012  
29 de junio del 2012**

INFORME FINAL N° 27, DE 2012, SOBRE  
AUDITORÍA CONSTRUCTIVA EFECTUA-  
DA EN LA MUNICIPALIDAD DE  
PICHILEMU.

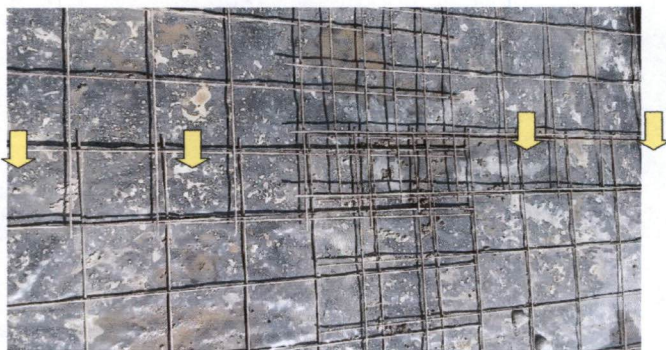
b. Se verificó que las mallas electro soldadas utilizadas en la confección del radier de la edificación no cuentan con el traslazo mínimo entre unidades, según lo previsto en el numeral 6.1.17, de la Norma Chilena NCh 219, de 1977, que determina que el empalme de las mallas en armaduras portantes, principales o secundarias, abarcará como mínimo, 4 alambres transversales de cada malla, pero no menos de 30 cm. (fotografía N° 2).

Fotografía N° 1: Detalle de traslazo utilizado, in situ, en mallas electro-soldadas

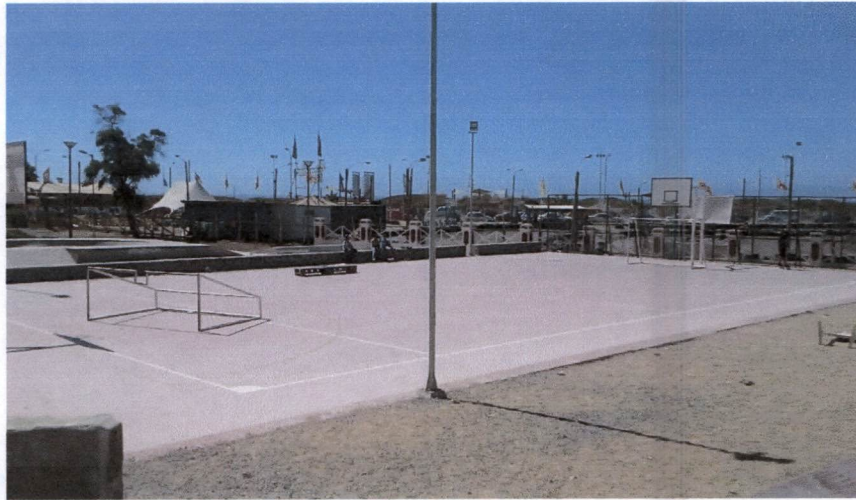
Al momento de la visita de inspección, la obra se encontraba en terminada y con la recepción provisoria del contrato efectuada el 19 de octubre de 2011.

Fotografía N° 2: Vista de las obras ejecutadas.

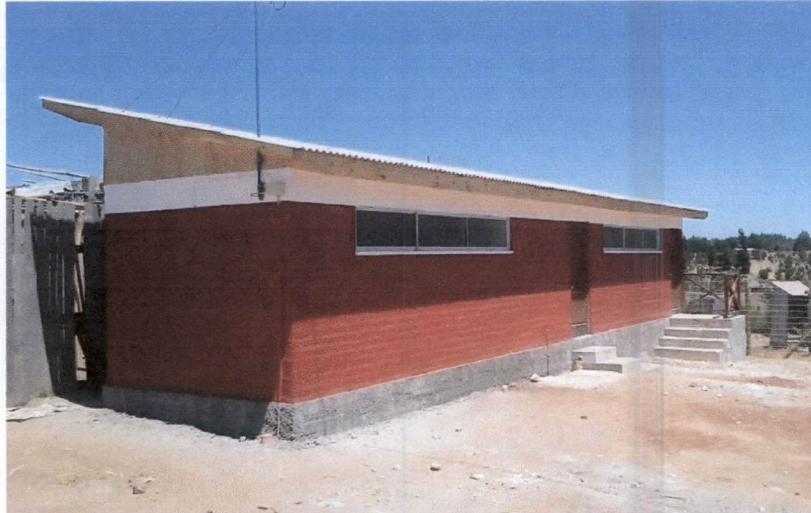
Al momento de la visita inspectiva la obra se encontraba en terminada, encontrándose en espera para la realización de la recepción provisoria.

Fotografía N° 3: Vista de los camarines construidos.

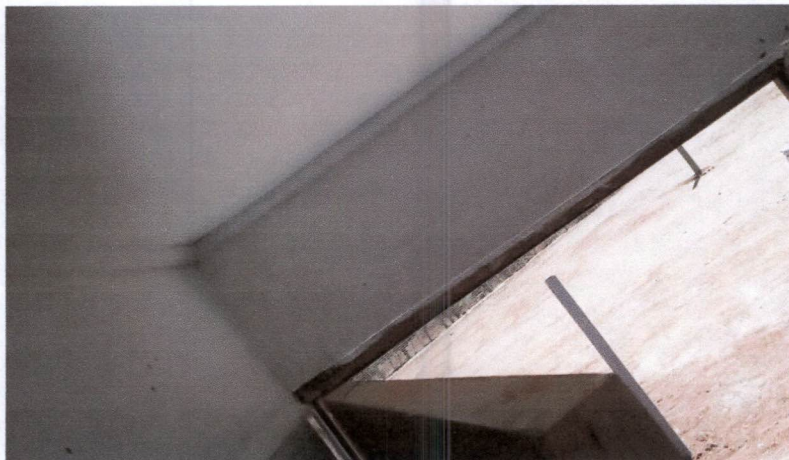
a. Las puertas de acceso a camarines presentaban una deficiente terminación en la aplicación de barniz, por cuanto sus cantos superiores se encontraban sin pintar, situación que se aprecia, a modo de ejemplo, en la fotografía N° 4.

Fotografía N° 4: Vista del canto superior de la puerta, sin la aplicación de pintura o barniz.

Respecto de lo anterior, el municipio señala que notificó al contratista mediante el oficio Ord N° 36, de fecha 14 de junio de 2012, a fin de solucionar las observaciones detectadas.

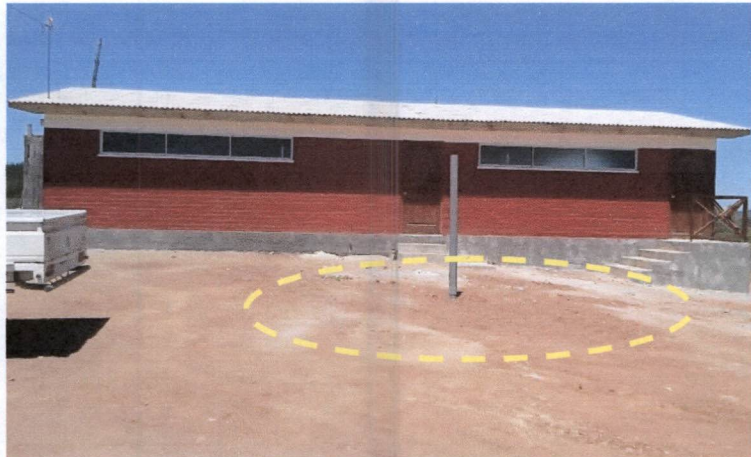
Fotografía N° 5: Vista del sistema de alcantarillado particular realizado en la sede social.

En su respuesta el municipio remite el permiso de edificación aprobado N° 034, de fecha 23 de febrero de 2012, información que no permite subsanar integralmente el aspecto objetado, por lo que procede mantener la observación.

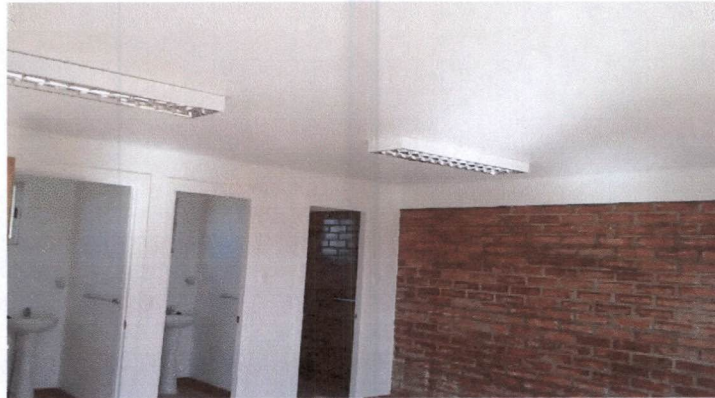
e. Se constató una modificación en la ejecución de la partida de cielos rasos del proyecto, que contemplaba madera machihembrada, cambio que no fue valorizado y no contó con el informe técnico y la aprobación respectiva de la unidad técnica (fotografía N° 6).

Fotografía N° 6: Detalle del tipo de cielo instalado en los sedes de albergues.

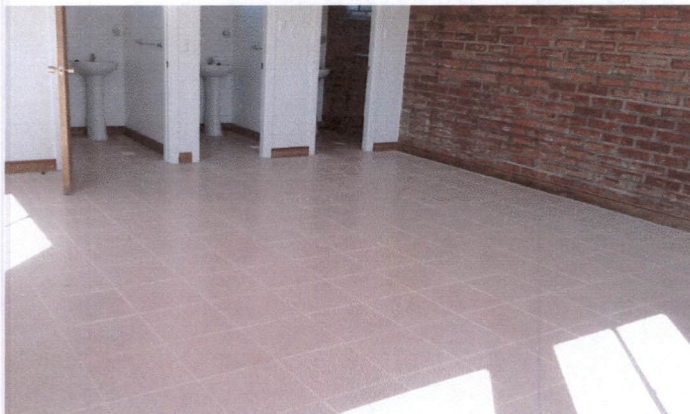
Igual situación acontece la partida de pavimentos, que se especificaron en madera de pino impregnado, sin embargo se instaló pavimento cerámico, según se ilustra en la fotografía N° 7.

Fotografía N° 7 Detalle de la solución de pavimentos ejecutada.

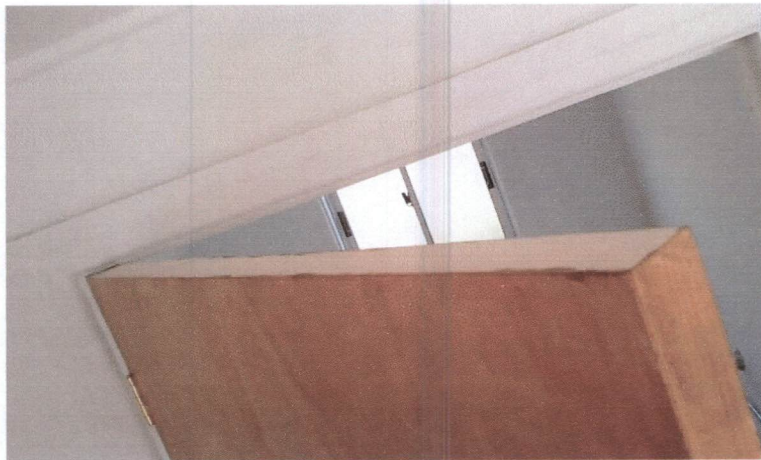
f. Las puertas de acceso presentaban una deficiente terminación en la aplicación de barniz, por cuanto sus cantos superiores se encontraban sin pintar, situación que se aprecia, a modo de ejemplo, en la fotografía N° 8.

Fotografía N° 8 Vista del canto superior de la puerta, sin la aplicación de pintura o barniz.

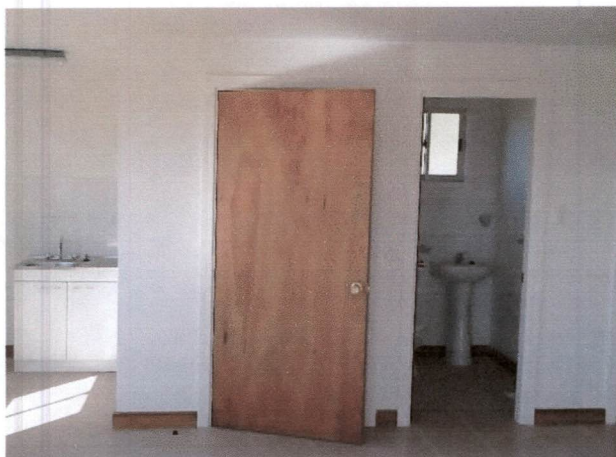
g. Se verificó que las puertas de acceso y baños instaladas no cuentan con una protección metálica de 30 cm de altura en el peinazo, según lo señalado en las especificaciones técnicas del proyecto.

Fotografía N° 9: Detalle de las puertas instaladas en área de baños.

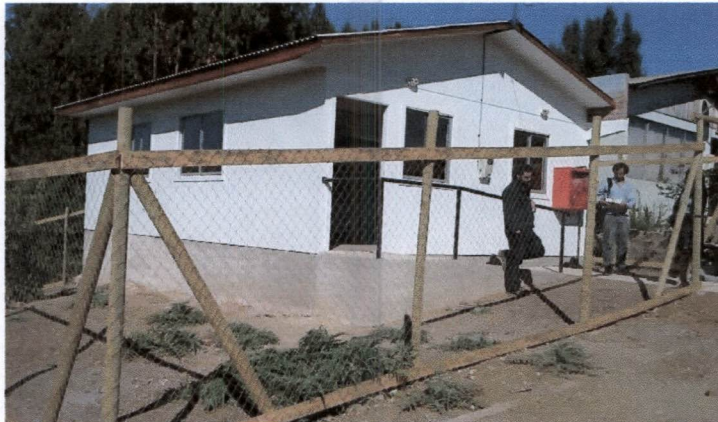
i. Se verificó que el contratista no instaló portón de acceso en dos hojas de 1.50 m., de alto y 1.50 m., de ancho según lo previsto en las especificaciones técnicas del proyecto (fotografía N° 10).

Fotografía N° 10: Vista del cierre ejecutado sin contar con el portón de dos hojas.

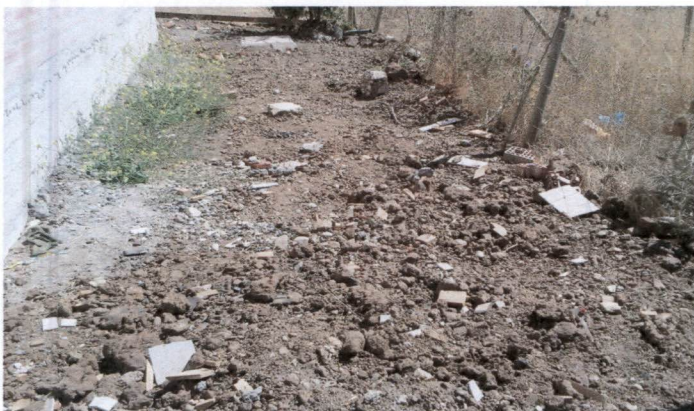
j. Se verificó un deficiente aseo y entrega de la obra, advirtiéndose –in situ – restos de materiales dispersos en el área de trabajo, según se exhibe en la fotografía N° 11.

Fotografía N° 11: Vista de estado de los patios de las sedes con restos de materiales dispersos en el suelo.
